# 豊野地区 住民説明会

国土交通省 北陸地方整備局  
千曲川河川事務所

# 1. 堤防の復旧状況について

### ⑤: 穂保地先の堤防決壊の原因は何か？

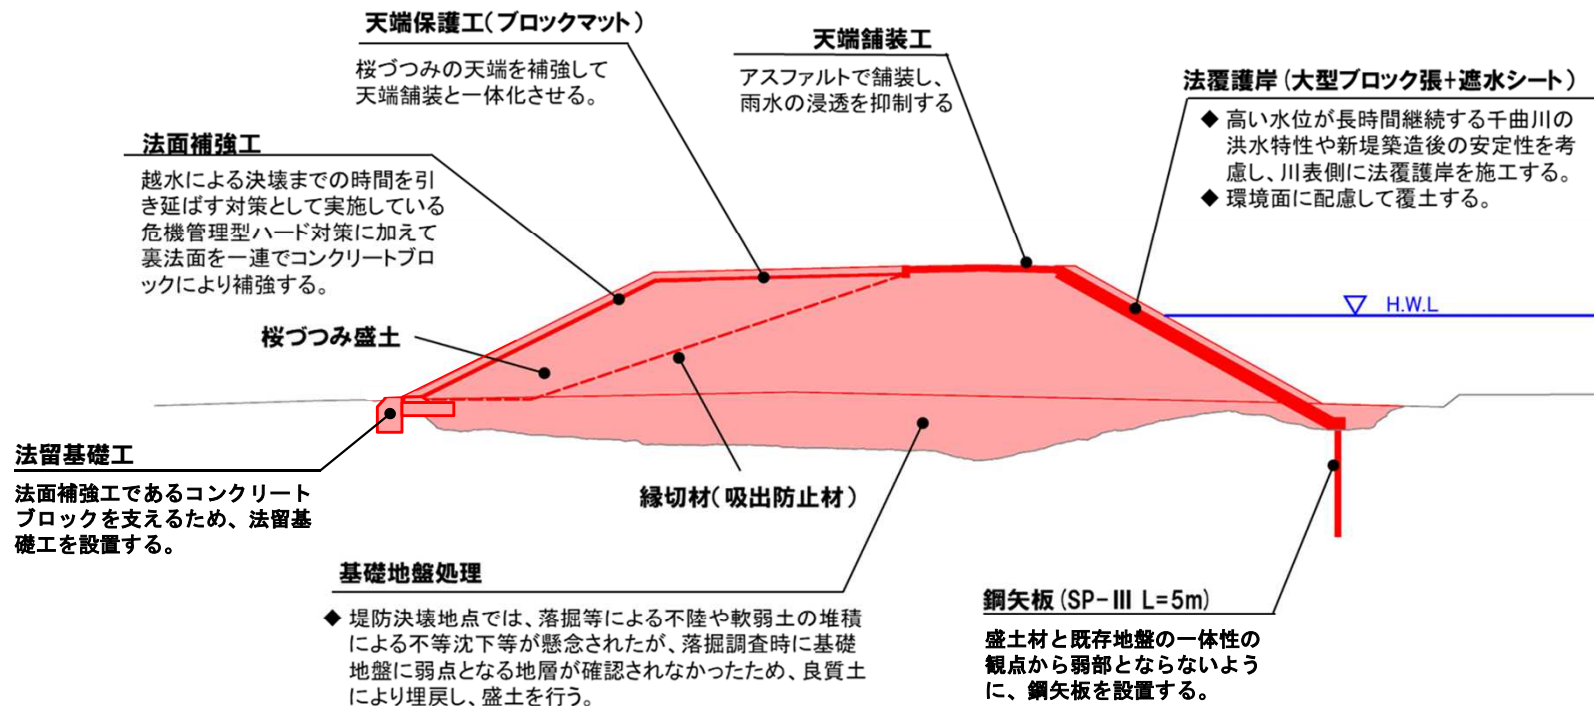
## 【横断模式図】

○堤防決壊(左岸57.5付近)箇所にて実施することとした「危機管理型ハード対策」に加えて、より効果的な対策を検討の結果、表面被覆型の堤防強化方法として、裏法面を一連でコンクリートブロックによる補強。それに伴い、法留基礎工およびドレーン工を設置。

○基礎地盤処理の置換盛土材と既存地盤の一体性の観点から弱部とならないよう、鋼矢板を設置。

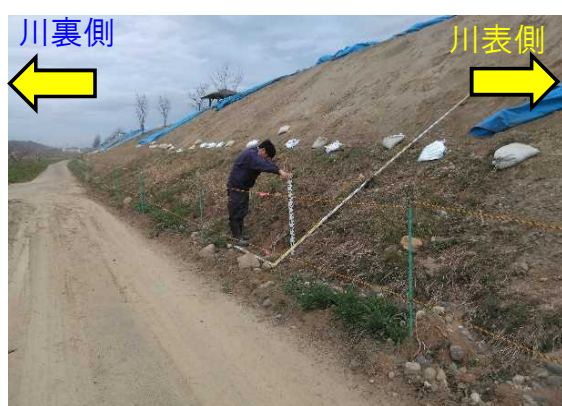
左岸57.0km付近①

- 変状の種類 : 川裏のり尻部の侵食・洗堀
- 変状発生位置 : (千曲川左岸 56.60km、56.70km、56.75km、57.00km、57.80km付近)
- 現場の状況 : 堤防のり尻では堤防縦断方向で堤防の一部が連続的に崩れている。
- 原因 : 河川水の越水によるものと推定。

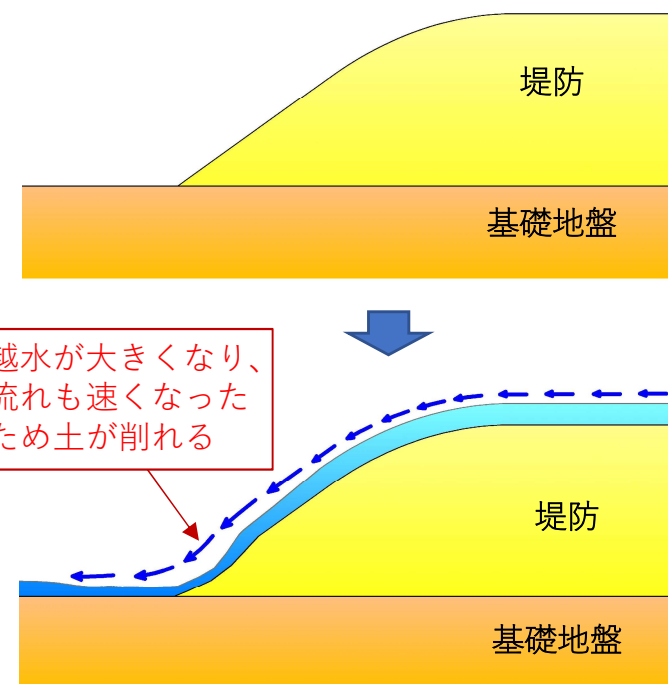
堤防を越水した河川水は堤防川裏のり面に沿って流れ落ちるため、堤防のり尻部では流れが速くなり、土が削られたと考えられる。

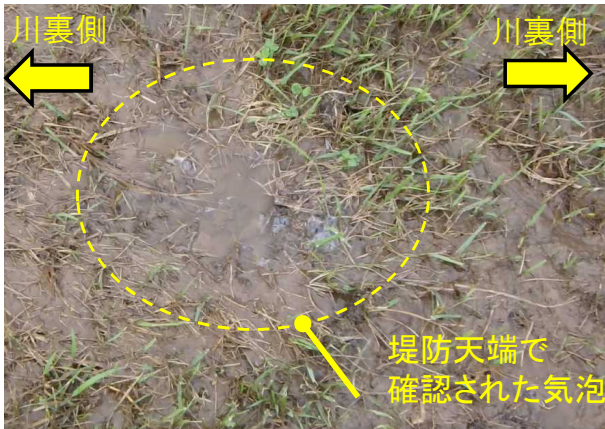
左岸57.75km付近

- 変状の種類 : 堤防天端付近での気泡
- 変状発生位置 : (千曲川左岸 57.75km、58.00km付近)
- 現場の状況 : 堤防天端(天端管理用道路および管理用道路と歩道の間)で気泡が確認された。
- 原因 : 堤防内の浸透水によるものと推定。

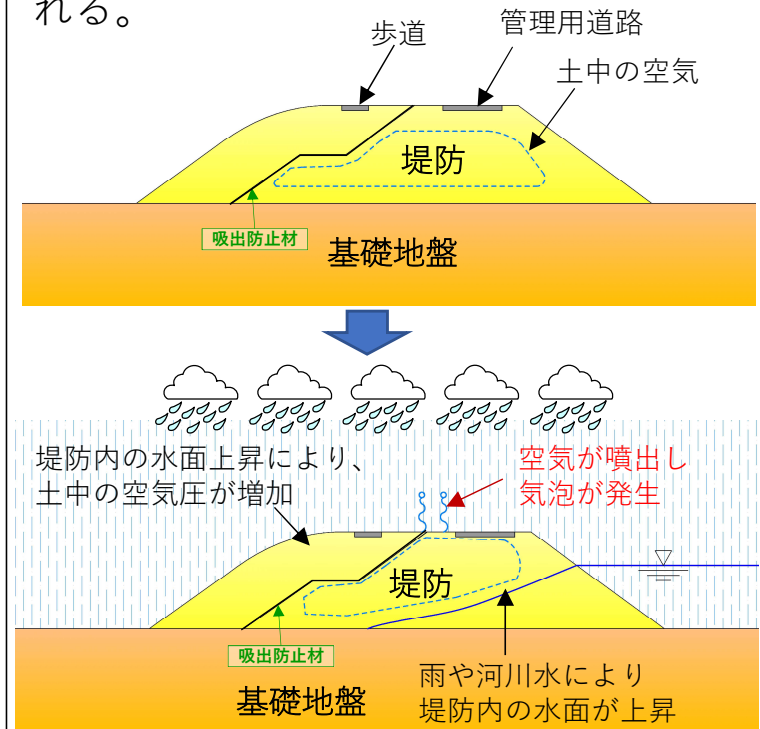
河川水位の上昇により、堤防内に浸透した水も上昇し、堤防の土の隙間に閉じ込められた空気が押し上げられ、堤防天端から吹き上げられたと考えられる。

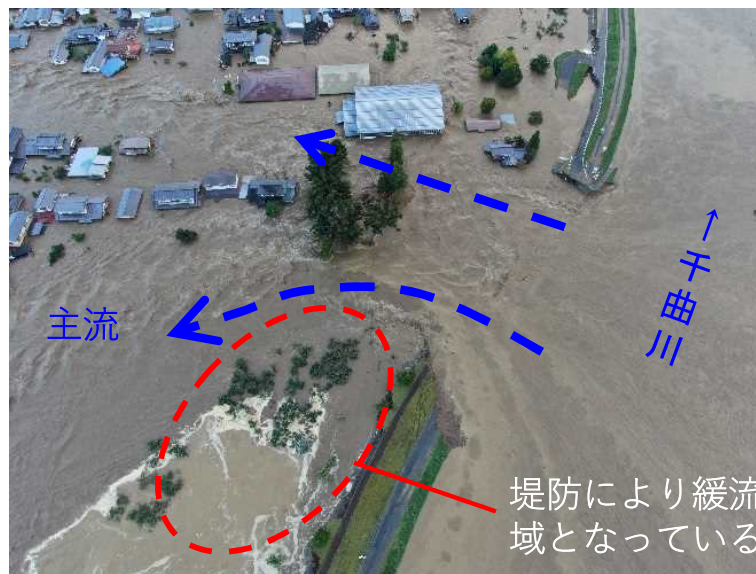
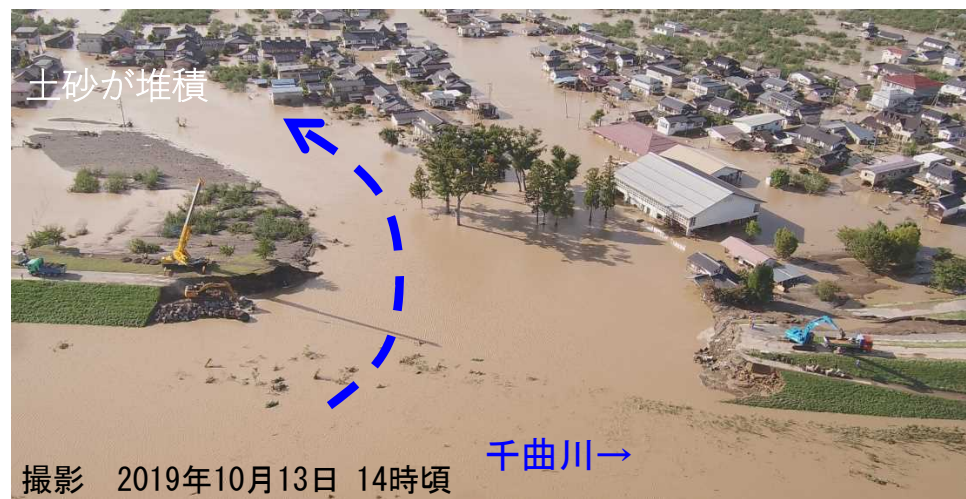
- ▶建物等により氾濫流は上流側に向かい、広い緩流域が形成され、土砂の堆積が上流側に集中したと推定される。

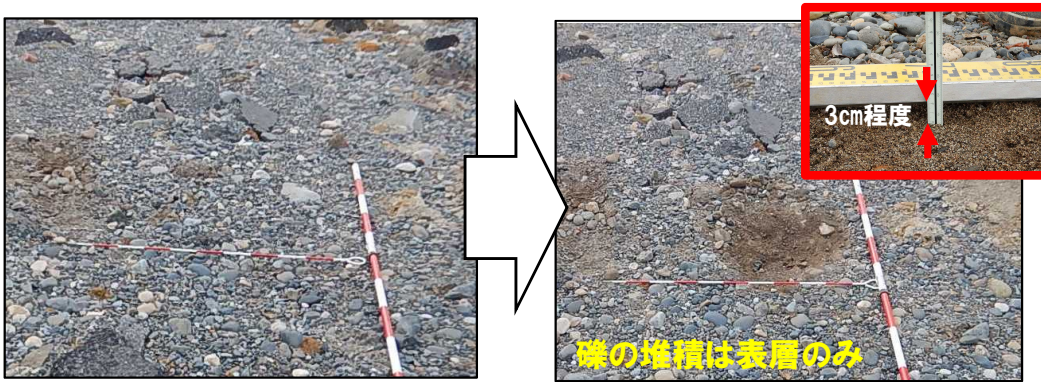
堆積土の状況

- 堆積物の発生源は決壊した堤防の土砂であり、礫は表層のみで、その下部は砂が主体である。
- 堤防の土砂は、流れの広がりにより、流れの緩やかな上流側の堤防裏に堆積した。
- その後、堤防がなくなり、新たな土砂供給が無いため、堆積した細かい砂や粘土が洗い流され、その流れでは流されない大きな礫が表面に残留したと考えられる。

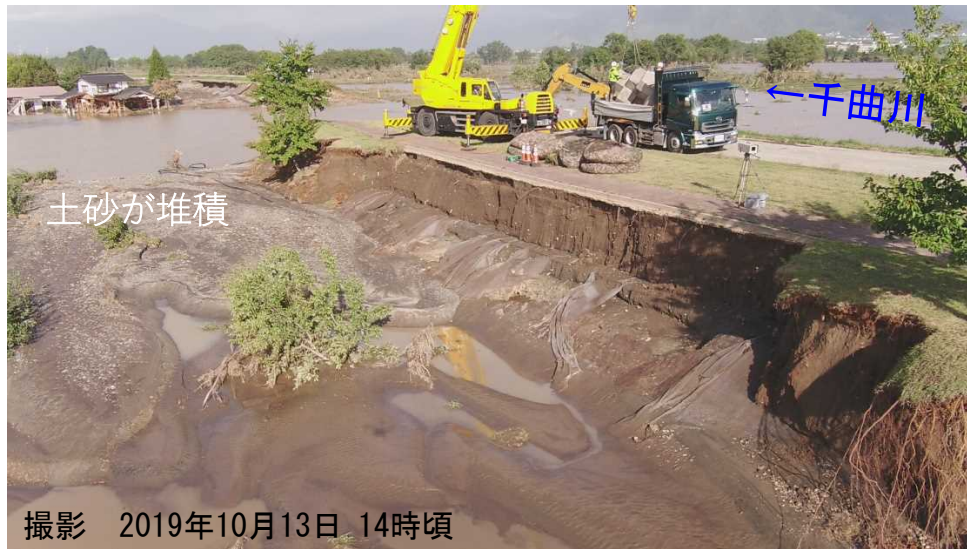
越水により川裏側堤体（主に桜づつみ）が侵食をうけた決壊地点上流の状況
